平成 26 年 (ワ) 第 2146 号、第 5824 号 原発メーカー損害賠償請求事件

第 5 準 備 書 面

2016 年 3 月 23 日

第1章 原子炉の欠陥

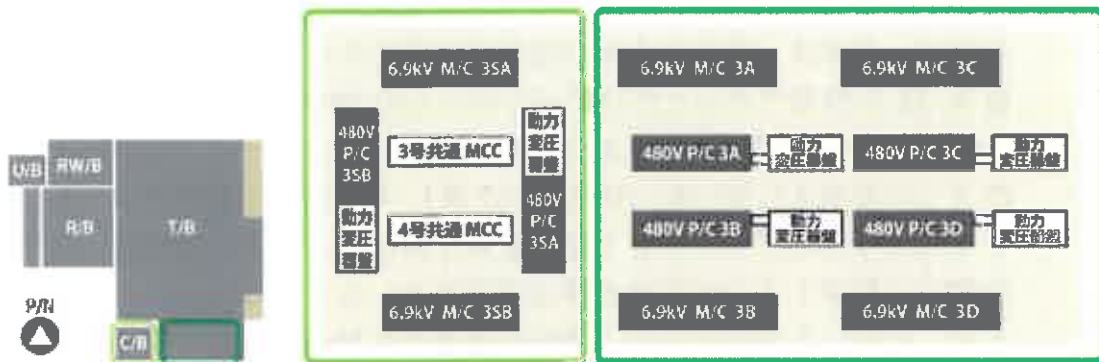
3号機タービン建屋およびコントロール建屋地下1階平面図（一部）
（同【140頁】）

5頁の表や上の図からも分かるとおり、本件原子炉では、所内電源系統は複数の機器・設備が、同一場所に設置されている場合が多くみられた。1号機ではすべての常用M/Cと非常用M/C、常用パワーセンター（P/C）がタービン建屋1階に設置されていた。電源系統の上流と下流に位置する機器・設備は同一場所又は隣接場所に設置されていた。3号機ではすべての常用M/Cと非常用M/C、常用P/C、非常用P/C、非常用ディーゼル発電機が隣接するタービン建屋とコントロール建屋の地下1階に位置していた（訴状【29～31頁】）。

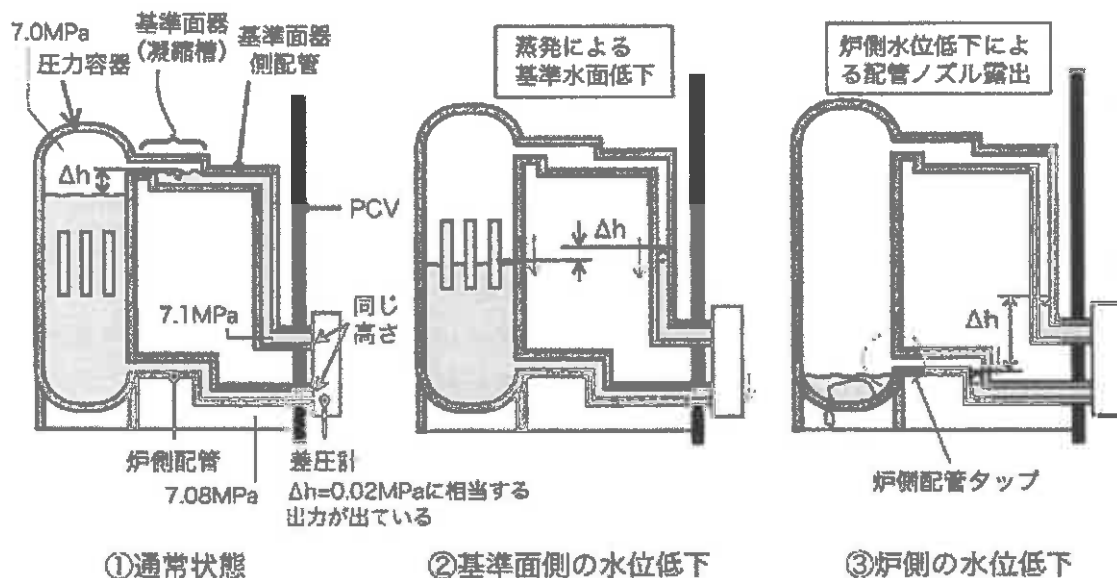
しかし、かかる差圧式水位計には、次の図②・③のような欠陥がある。

すなわち、通常時は、「基準面器」内の基準となる水面は一定に保たれているが (①)、設定条件を超えて圧力容器内の温度が上昇すると、「基準面器」内の水が蒸発してしまい、基準水面が下がってしまうことから、見かけ上、原子炉水位が上昇するのである (②)。つまり、仮に、核燃料が露出している場合でも、水位計の表示は、核燃料より上に水面があるように表示されてしまうのである。

これらのことは、原子炉内の温度が高くなればなるほど、正しい水位が測れなくなることを意味しており、原子炉の危険性が増して、より原子炉内の情報が必要となる場面において、正確な水位を把握できなくなるという「原子力発電所という製品」の重大な欠陥である。

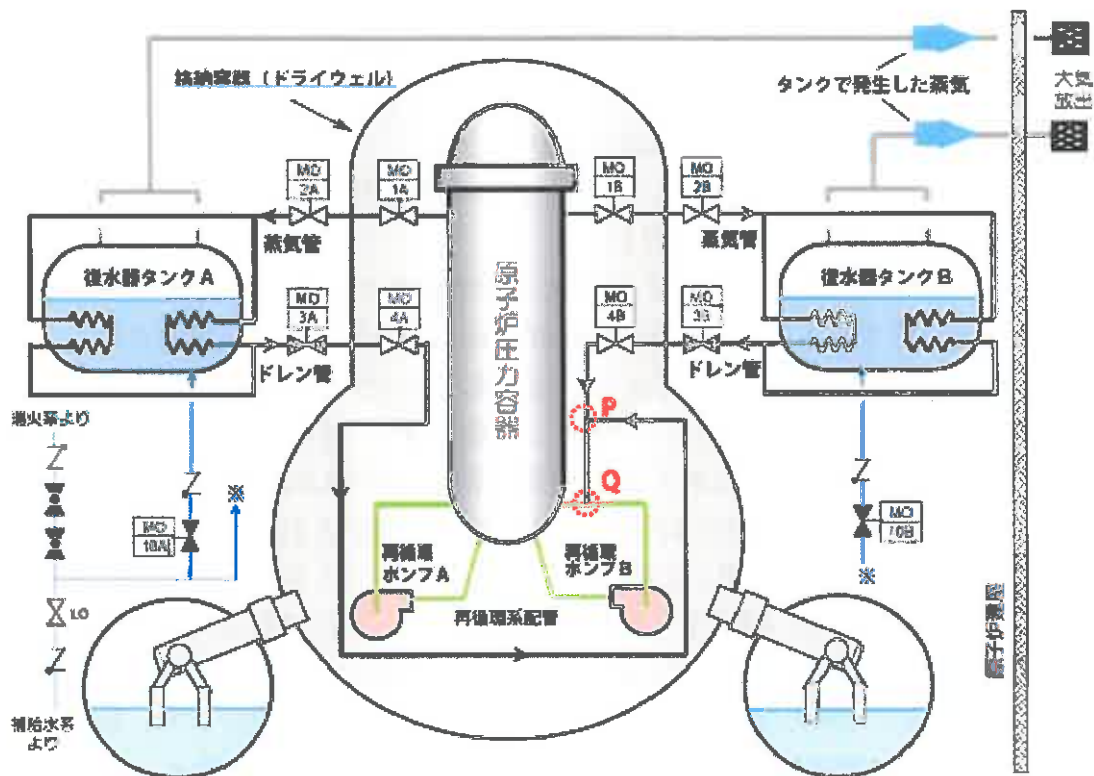
その弁であるが、A 系、B 系各 4 個の弁のうち、A 系の 3A 弁と B 系の 3B 弁は、運転中「常に閉じている」。それに対して、他の弁 (1A、2A、4A 弁、1B、2B、4B 弁) は「常に開いている」。しかし何らかの原因で (例えば、主蒸気隔離弁 (MSIV) が突然閉止して) 炉圧が上昇し、その圧力が 7.13MPa を 15 秒以上継続して超えると、それまで閉じていた 3A 弁と 3B 弁が自動的に開くようになっている。

3A 弁、3B 弁が開くと、圧力容器内の高温・高圧の蒸気は蒸気管を通過して格納容器外に設置されている復水器タンク A、B へ入り、そこで冷却水と熱交換し、最終的には元の蒸気温度よりも低い温度の水へと凝縮する。蒸気が水に変化すると大きな体積凝縮が起こるので、高まりつつあった炉圧は低下する。一方、非常用復水器タンク A、B を出た水はそれぞれのドレン管を通過して格納容器内に入ったあと、図の P 点で合体し、A、B、2 系統ある再循環系配管のうちの B 系統の再循環ポンプ入り口 (図中の Q 点) 付近から圧力容器本体へと戻っていく。

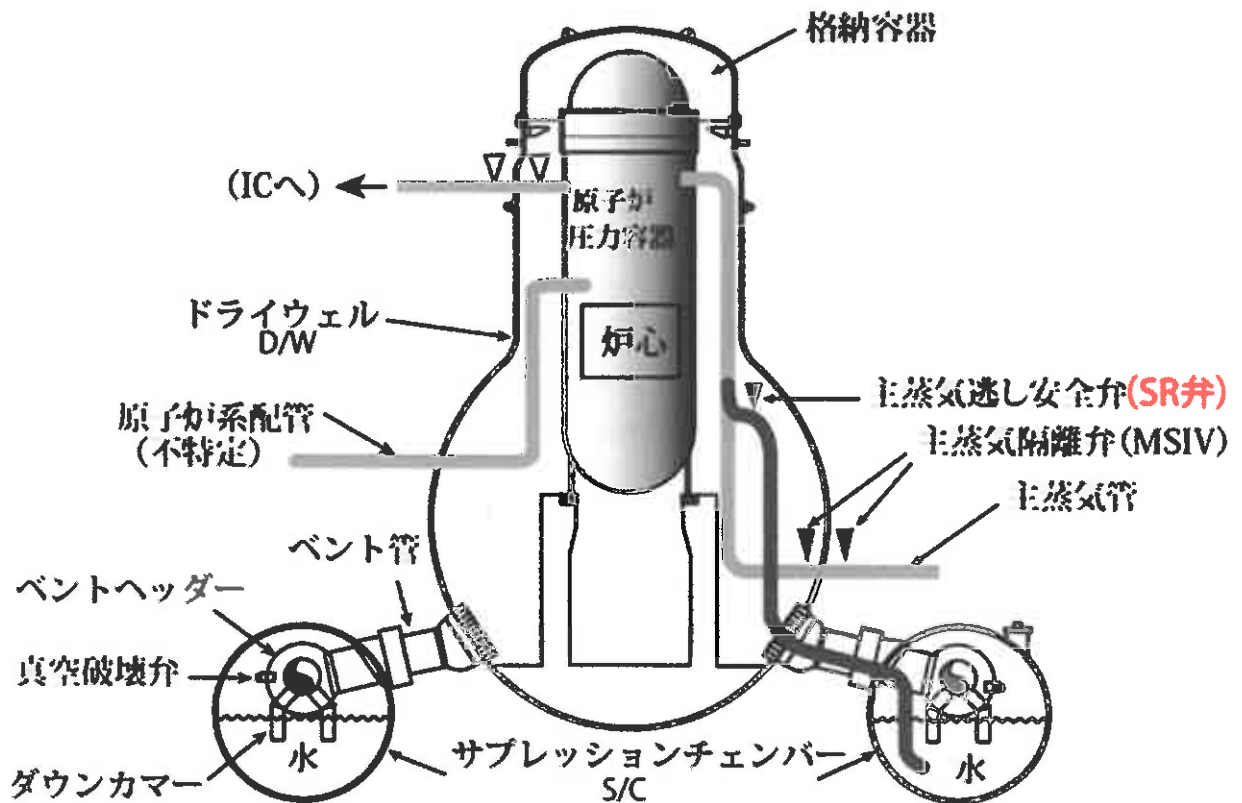
図：S/C と SR 弁 (甲 1 【227 頁】)

つまり、原子炉の圧力を下げるため SR 弁から直接蒸気を逃がす場合と、原子炉に直結した配管の破断などにより格納容器内に水蒸気が噴出した場合のいずれにおいても、圧力抑制プールで水蒸気を凝縮し格納容器の圧力が上昇しないように設計されている。これを圧力抑制機能といい沸騰水 (BWR) 型原子炉格納容器が加圧水 (PWR) 型格納容器に比べて数分の一の容積になっている技術的根拠となっている。

何らかの理由で圧力抑制機能が働かなくなると格納容器の圧力が急上昇し、放置すると格納容器が過圧により破壊されることになる。

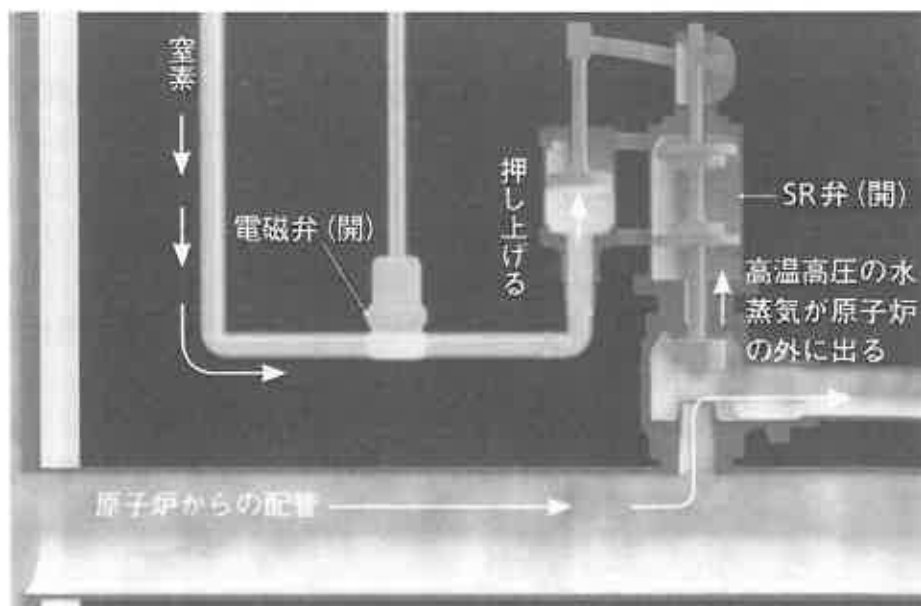
図：SR弁の構造（甲44【211頁】）

SR弁は、窒素を送り込むことによって、弁の開閉が行われるシステムとなっていた。しかし、格納容器内の圧力が高まると、SR弁を上から押さえつける力（背圧）が働く。この背圧が、大きくなると、通常SR弁の開閉のために送り込まれる窒素の圧力では、SR弁の開放ができなくなる。

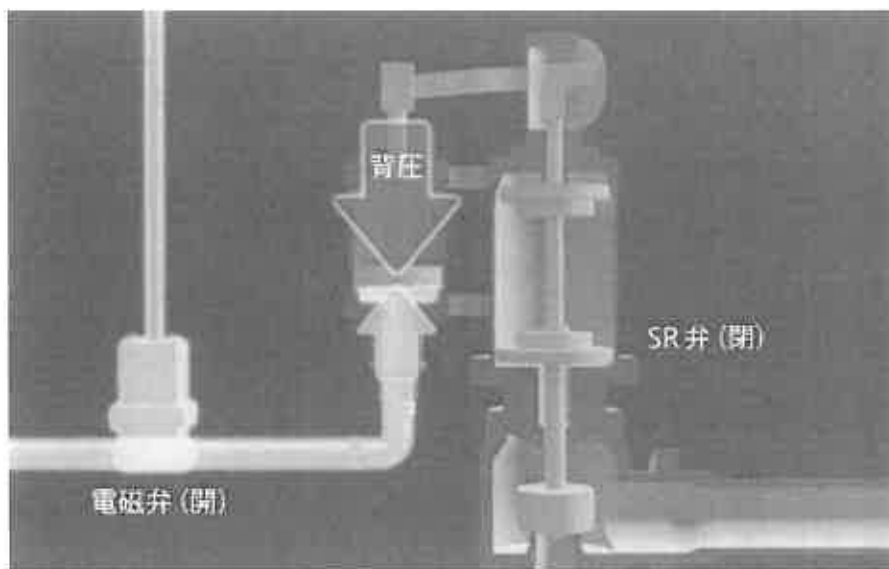
図：SRに対する背圧の影響（甲44【227頁】）

専門家によれば、「2号機のSR弁は、アキュムレーター（SR弁の開閉のために送り込まれる窒素のタンク）の内圧が格納容器の圧力に対して4気圧以上、上回っていないならばSR弁は開かなくなる設計になって」いるとのことである（甲44【229頁】、カッコ内引用者）。

前述のとおりSR弁は、本件原発事故のような炉心損傷を伴うような過酷事故の際に、重要な機能を有する機器である。このような事故の際には格納容器内が高圧になることは当然に想定されていなければならない。それにもかかわらず高圧時に機能不全に陥るような構造となっていることは、SR弁の欠陥にほかならない。

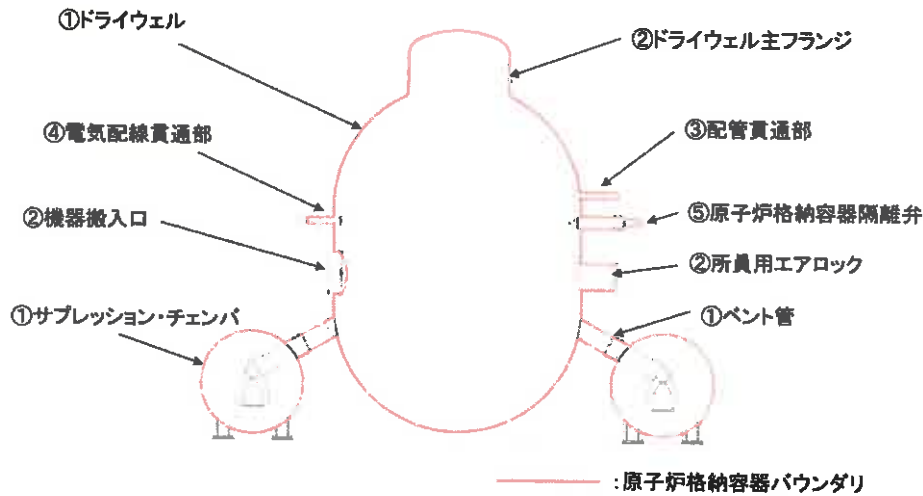
原子炉格納容器の有機シール材使用箇所（出典：中国電力株式会社）

本件原発事故後、1号機から3号機の原子炉建屋内の線量を測定した結果、局所的に線量が高い箇所が存在していた（甲50〔図V-1-11〕）。例えば、2号機では、1階格納容器貫通部表面の線量率が周辺に比べ2桁程度高く、3号機では1階機器ハッチ周辺の線量率が周辺に比べ2桁程度高いなどの数値が計測された。またこれら線量の上昇は、ベント操作前に発生していたことから、1号機から3号機では、格納容器のトップヘッド・フランジ、配管貫通部、電気配線貫通部などに使用されている有機シール材の劣化が原因であると考えられている。

有機シール材は、格納容器圧力が0.4～1MPaでも、温度が250度以上になると、フランジのガスケットや電線貫通部のシール材で放射性物質の漏洩の可能性があることが確認されている（（財）原子力発電技術機構（NUPEC）の試験による。甲50〔図V-1-14〕）。

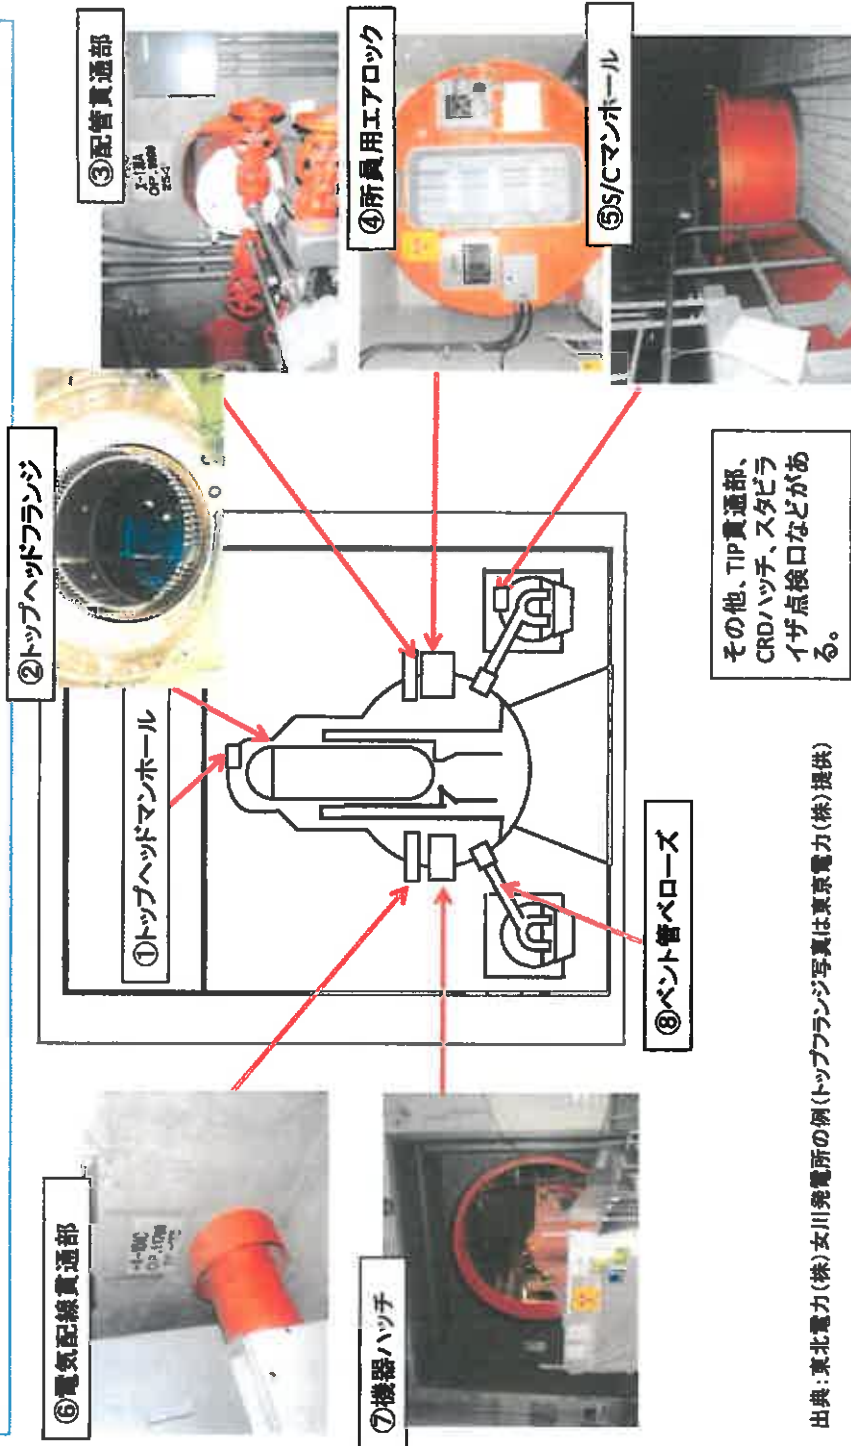
漏えいの可能性のある箇所 (Mark- I 型原子炉の例)

原子炉格納容器には接合部や貫通部が存在し、有機シール材(シリコンゴム等)を充填させることにより気密性を確保している。以下の接合部や貫通部については、今回の事象において漏えいの可能性が指摘される主な箇所である。

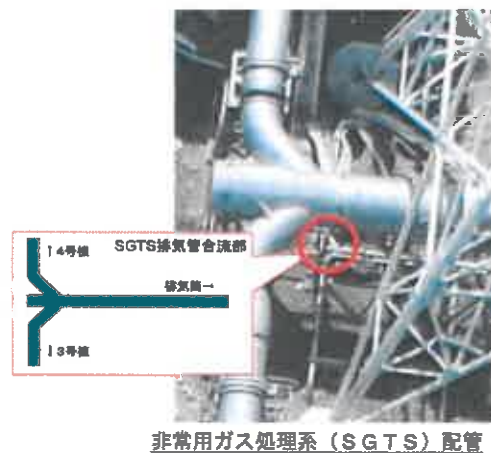
まず、3号機では、上記のとおり燃料損傷により、大量に発生した水素が、格納容器に漏出していた。ところで、**3号機の格納容器のベント配管は、図のように、排気筒に向かう配管の部分で4号機の非常用ガス処理系排気管に接続していた。**

4号機の非常用ガス処理排気管には電動の弁が設置され、通常は外部からの気体の逆流を防ぐようになっていた。しかし、この弁は、電源が失われた場合には、自動的にすべて開く仕組みになっていた。電源喪失の事態に陥った場合には、開いた弁を通して、気体が4号機に逆流してしまうのである。

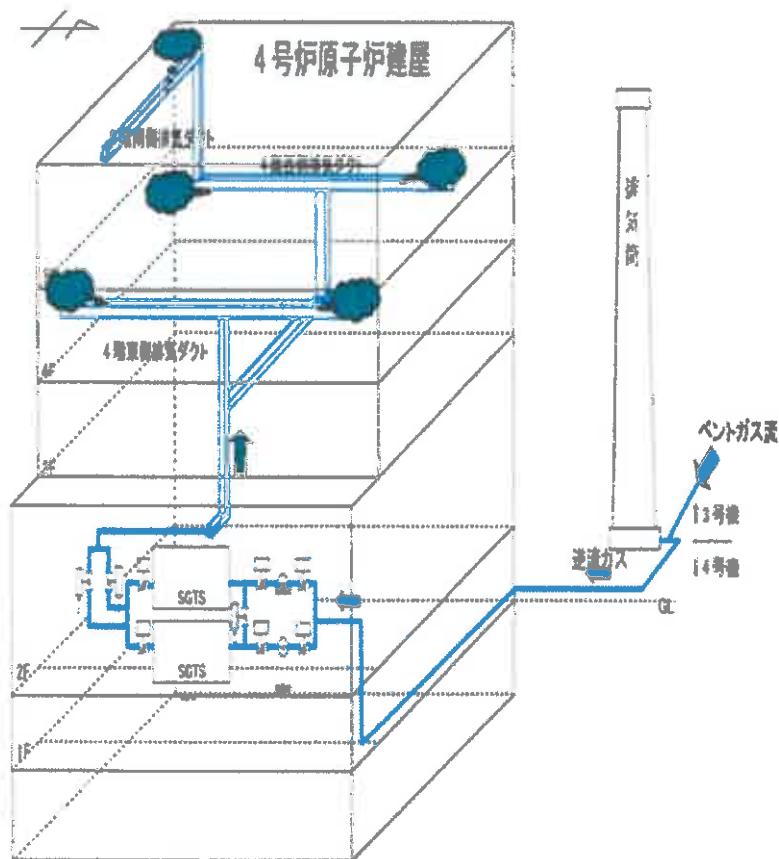
3号機から4号機への格納容器ベント流の流入経路

すなわち、本件原発事故においては、**3号機の格納容器でベントを行ったことにより、3号機で発生した水素が配管を通じて4号機の非常用ガス処理排気管を逆流し、4号機原子炉建屋に流入、その上部に充満していった。**そして何らかの着火原因により水素爆発が引き起こされた。4号機の原子炉建屋における水素の流れは図のとおりである。なお、前述のとおり、4号機では爆発より21時間前に高い放射線量が認められたが、これは3号機から配管を通じて流入した放射性物質が原因であった。

以上のように、既存の非常用ガス処理系排気管に格納容器ベント配管を接続し、さらに3号機と4号機の格納容器ベント配管を共用し、同じスタックへ接続したことにより、定期検査のため停止していたにも関わらず、4号機は水素爆発に至った。原子炉と格納容器を守るべきベントにより、他の号機の原子炉が危機にさらされ、実際に水素爆発という重大な結果を招いたのであるから、ベントラインの共有は、重大な設計上の欠陥であった。なお、上記のとおり、4号機の使用済み燃料が「空焚き」されなかったのは、たまたま定期検査のため水量が確保されたからにすぎず、まさに「運が良かった」からである。そうでなければ、4号機の水素爆発により、燃料プールの水が干上がって、使用済み核燃料全体のメルトダウンに向かう危険があった。

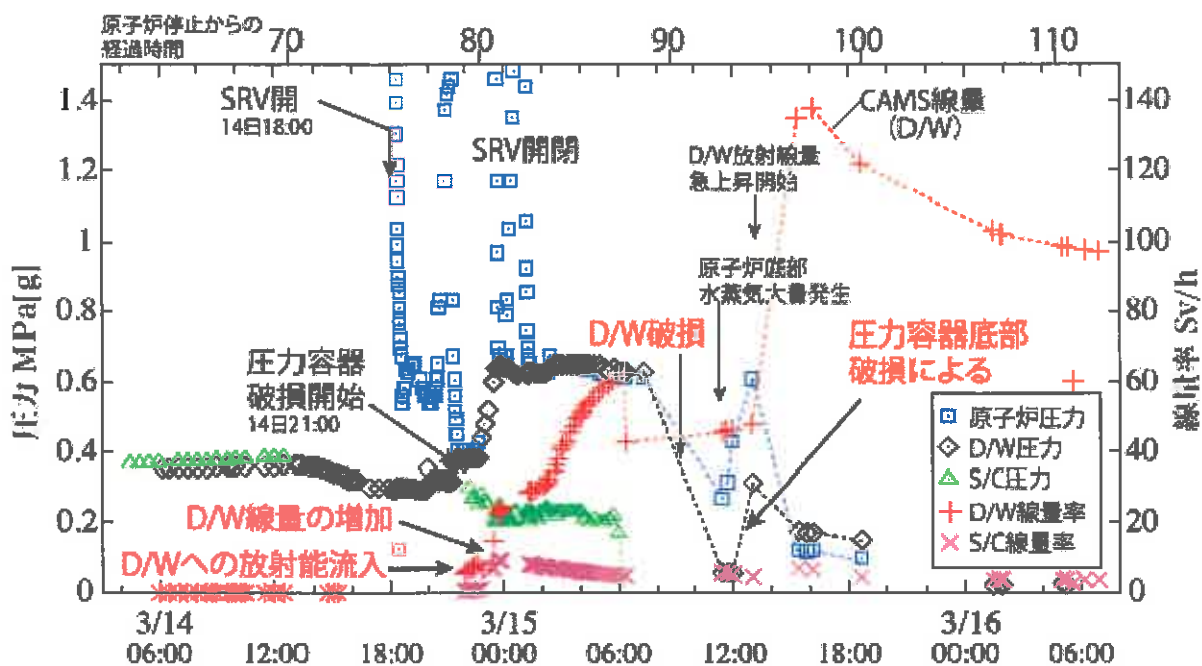
図：2号機事故の経過（甲1【167頁】）

2号機では、外部電源喪失後も RCIC が稼働していたが、2011年3月14日午後1時頃停止し、その後、同14日午後7時を過ぎた頃から格納容器内の圧力の上昇が始まり、午後9時頃には原子炉圧力と格納容器圧力がほぼ同じ値になった。この段階で圧力容器に破損が生じたものと考えられる。さらに、格納容器の圧力は高い値を継続している。格納容器の設計圧力(0.427MPa[g])を大幅に超える、0.6~0.7MPa[g]の高圧状態が7時間以上継続した。

そして、翌15日午前6時頃、1、2号機の中央制御室では、ドーンという異音とともに下から突き上げられるような異様な衝撃に襲われている(甲43【200頁】)。このとき、S/Cの圧力計はゼロを示しており、格納容器が破損したものと考えられる。

2号機格納容器のどの部分がどのように破損したのかは現在もはっきりとはわかっていないが、この格納容器の破損によって、大量の放射性物質が大気中に放出されている。同日午前9時頃には、第一原発の正門付近で、1時間あたり11.93mSvという最大の放射線量を記録している。本件原発事故で、一番多くの放射性物質を放出したのは、2号機だといわれており、2号機格納容器の破損が大量の放射性物質の放出を招いたのである。
